自热方便米饭生产线

水土保持监测总结报告

建设单位：四川远游天下食品有限公司

监测单位：四川领航咨星工程咨询有限公司

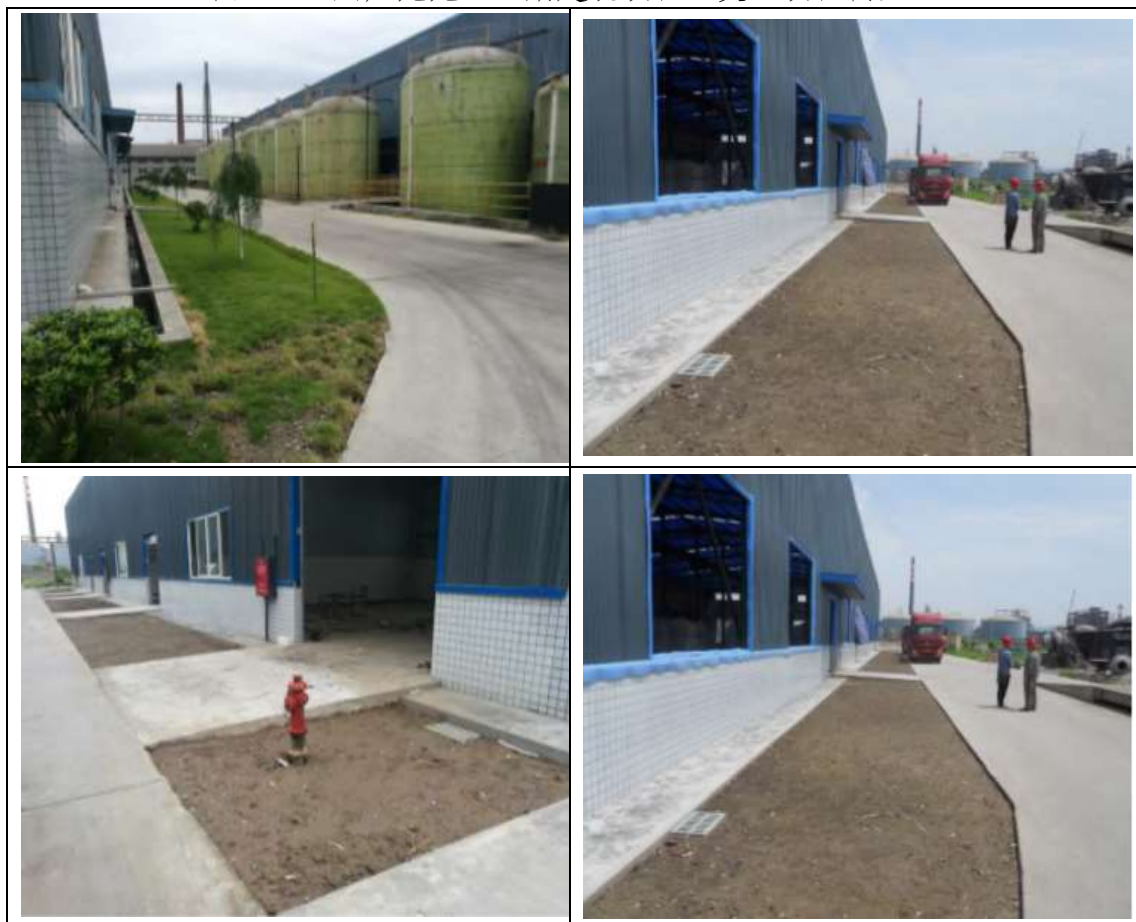
图 5-1 四川灿光光电一期建设项目（类比项目调查）

本单位采用调查监测和类比的方式进行水土流失分析。类比项目拟采用四川灿光光电有限公司建设的《四川灿光光电一期建设项目》，该项目占地 2.00hm²，目前已验收，并取得了备案回执。于 2015 年 11 月开工，并于 2017 年 7 月竣工。

通过调查分析测算各测量面积相关的侵蚀模数，见下表 5-4、5-5
